Pôle transversal
	Mise à la réforme de divers véhicules et engins communaux	Direction de la logistique Service Parc Automobile

FICHE SIGNALÉTIQUE DE MISE EN RÉFORME D'UN VÉHICULE

Marque : CITROEN Fourgon

Immatriculation : 969 BWN 974

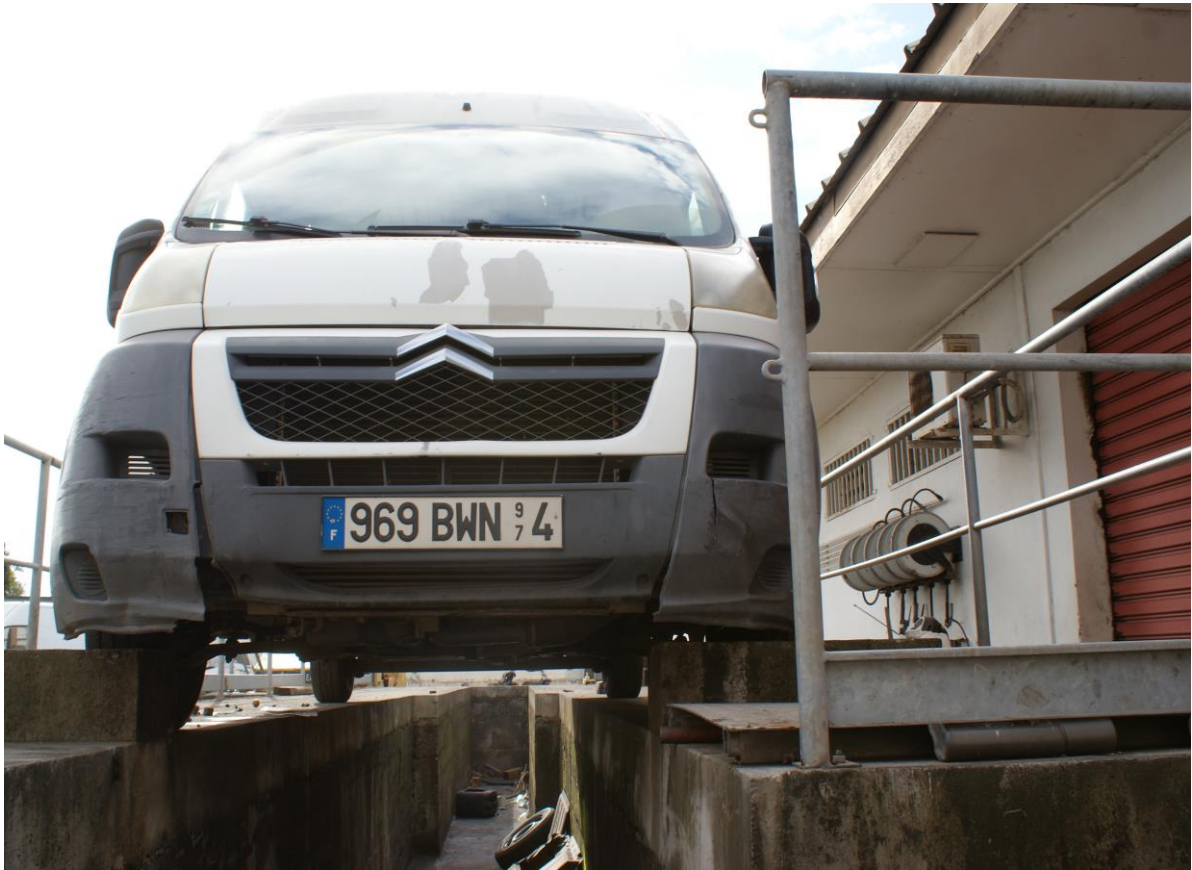
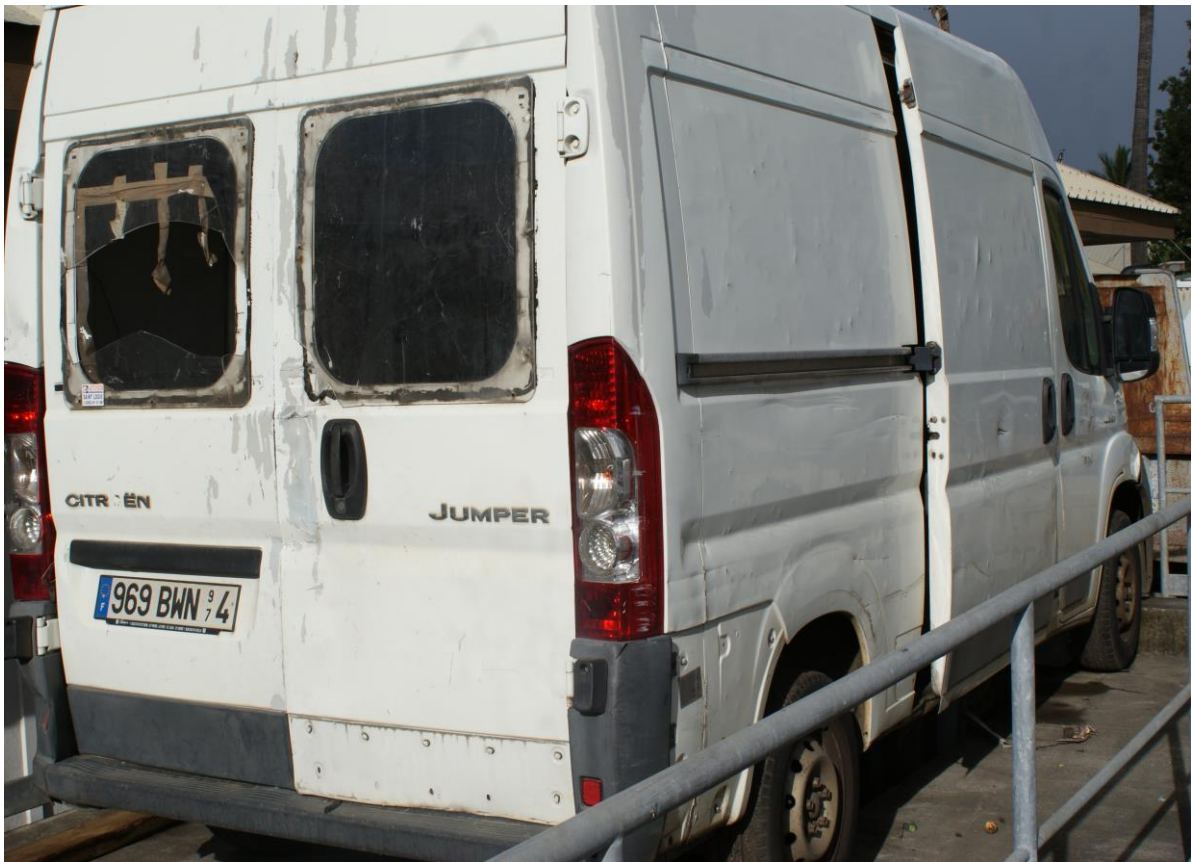
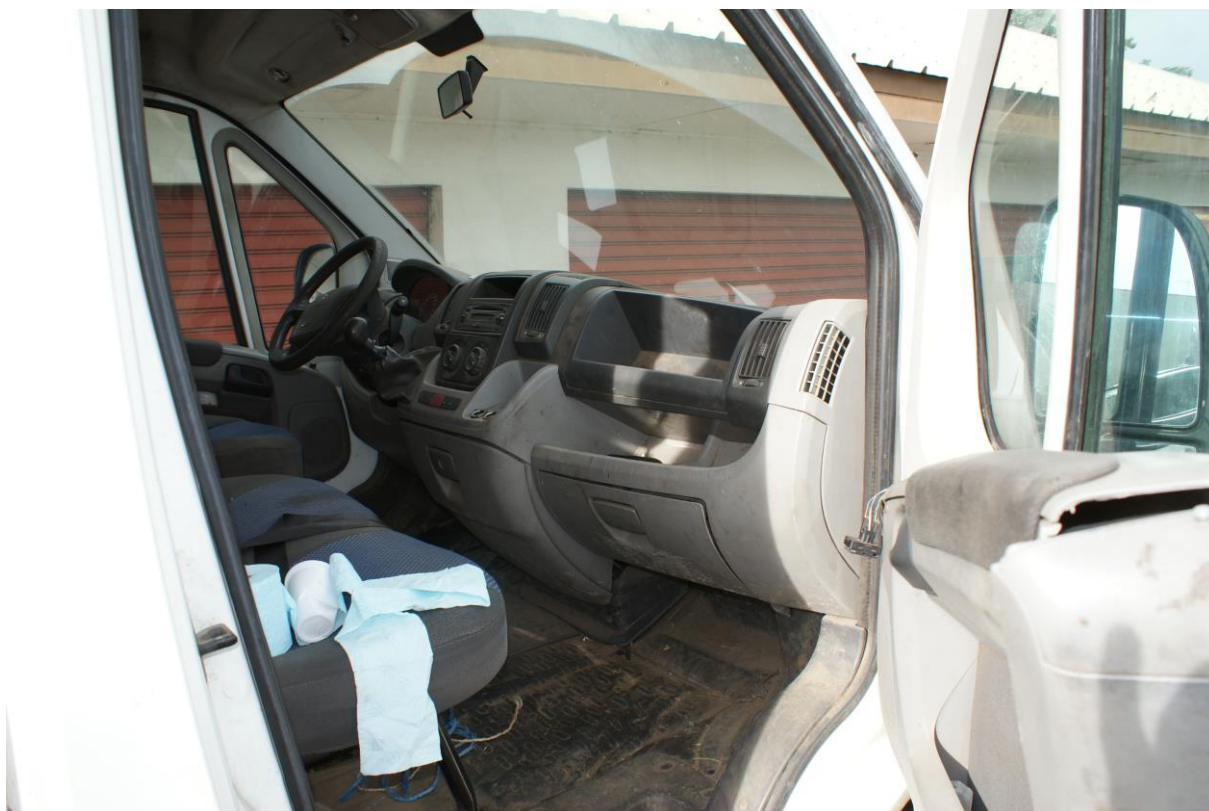
Etat : Hors d'usage

Carrosserie	Très abîmé – manque des protection latérales en plastique – portes arrière détérioré et en dysfonctionnement
Intérieur du véhicule	Intérieur chauffeur et passager très détérioré Intérieur arrière très abîmé.
Moteur :	Turbo hors d'usage. Système d'échappement détérioré Grosse fuite d'huile moteur.
Contrôle technique	Sans contrôle technique
Situation actuelle	Immobilisé (visible au garage de la zone technique)
Estimation des réparations	Plus de 5000 euros
