Pôle transversal
	Mise à la réforme de divers véhicules et engins communaux	Direction de la logistique Service Parc Automobile

FICHE SIGNALÉTIQUE DE MISE EN RÉFORME D'UN VÉHICULE

Marque : NISSAN Cabstar à benne

Immatriculation : 266 BTJ 974

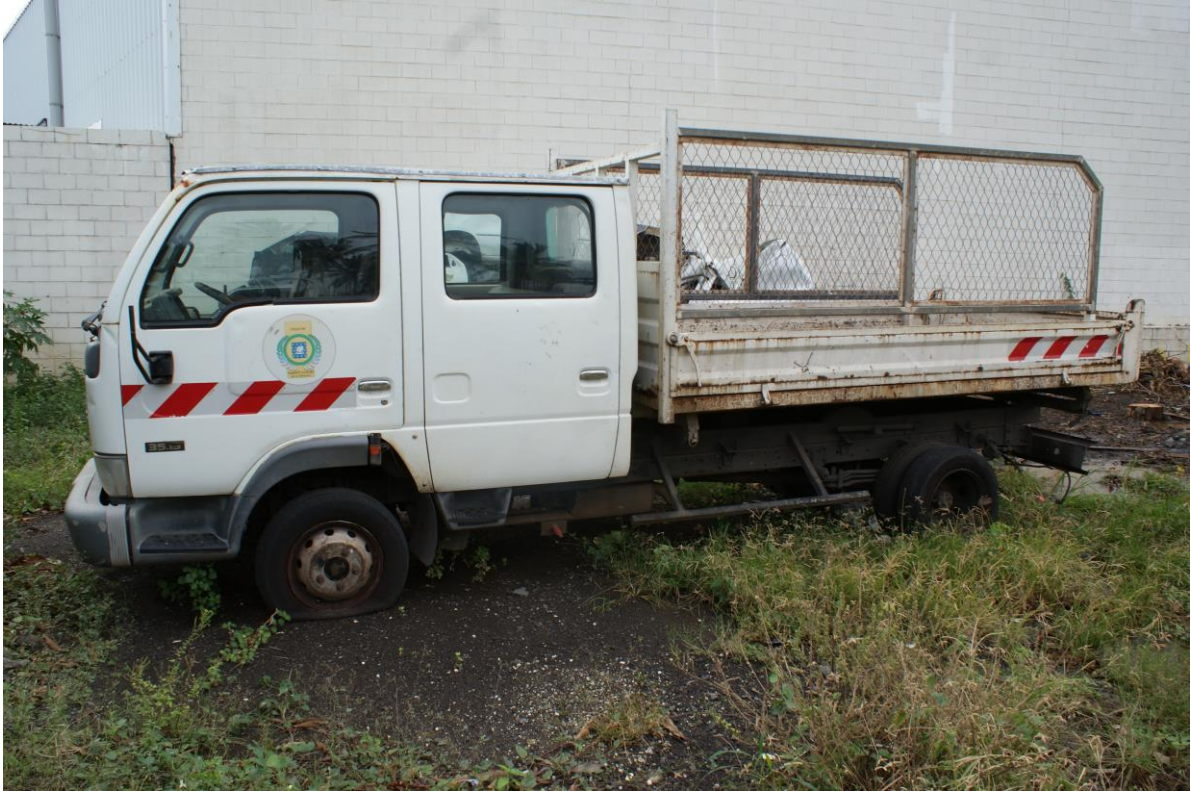
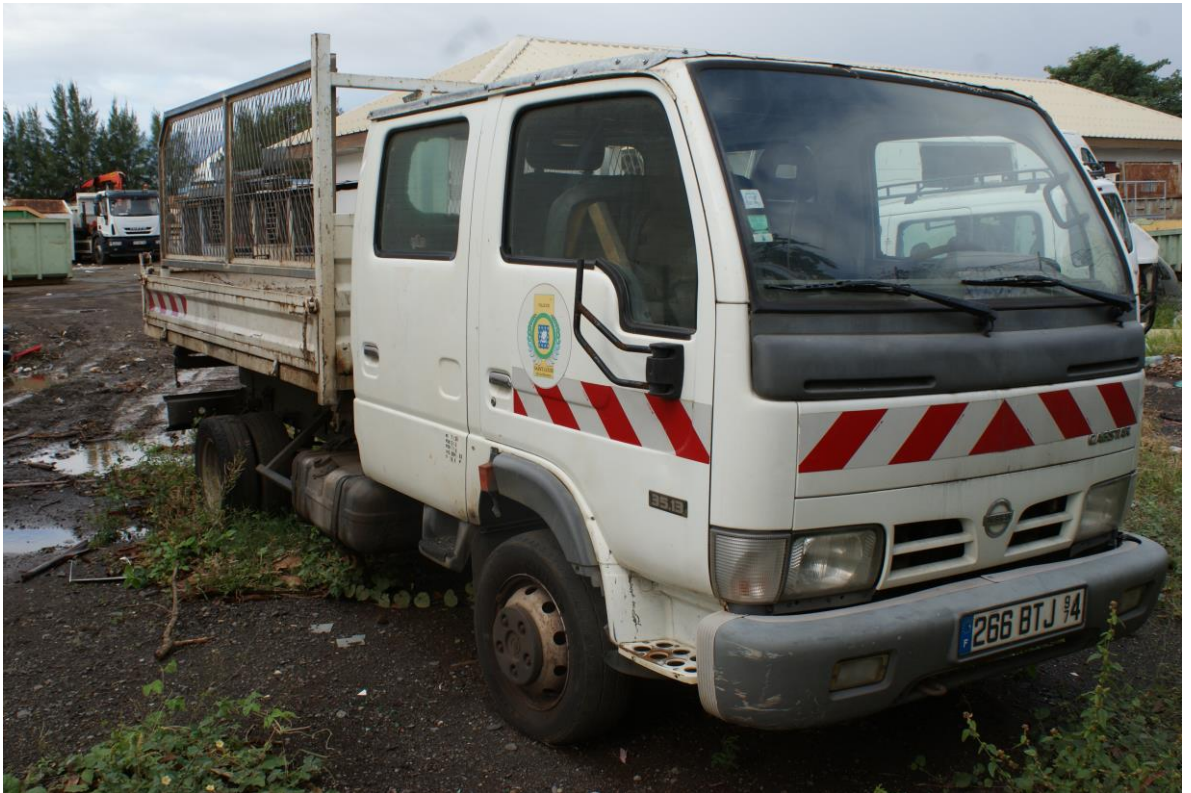
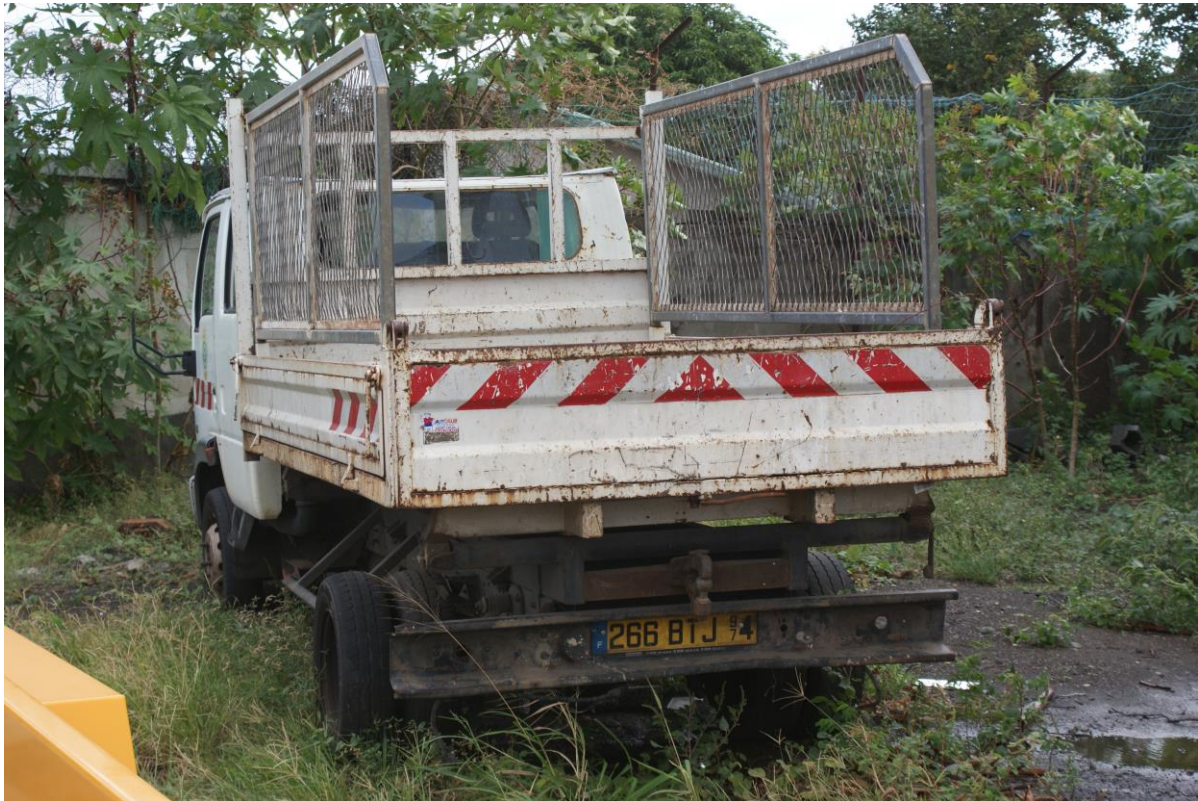
Carrosserie	Etat moyen de la carrosserie. Feux arrières cassés. Caisson en état moyen
Intérieur du véhicule	
Moteur :	Pont arrière très détérioré avec grosse fuite d'huile (pont à changer) Problème de segmentation occasionnant de grosse consommation d'huile
Contrôle technique	Sans contrôle technique
Situation actuelle	Immobilisé (visible au garage de la zone technique)
Estimation des réparations	Plus de 15 000 euros
